Szakmai Beszámoló

a „ Római katolikus egyházi gyűjtemény tulajdonában lévő 3 műtárgy restaurálása, restaurálási terv alapján." című pályázathoz

A Szent Erzsébet/Szent László-zászlókép és a Szent József-kép restaurálási dokumentációja

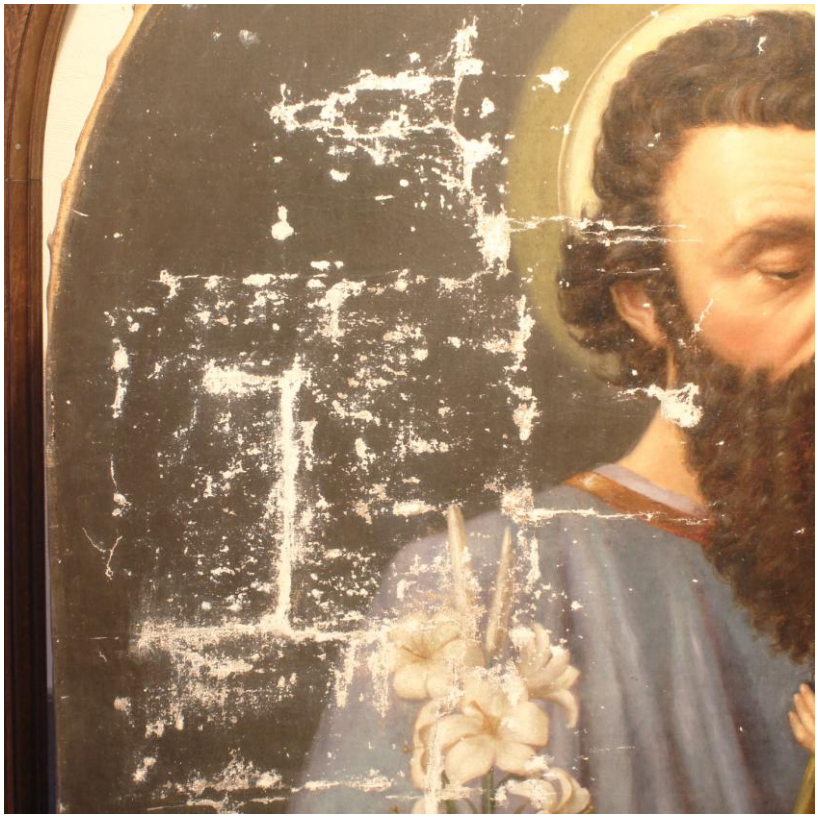
2/9

2/5: Kutatóablak az előoldalon
2/6: Feltárt, dublírozott és újrafeszített állapot, előoldal
2/7: Feltárt, dublírozott és újrafeszített állapot az ékelhetővé átalakított vakkerettel, hátoldal
2/8: Az egyik félfecskefarkú ék.
2/9: Tömített állapot
2/10: Tömített állapot, részlet

4. A konzervált és újrafeszített festmény nagyobb vászonhiányai alapozott vászonnal lettek kiegészítve, a kisebbek, valamint az alapozó- és festékréteg-hiányok pedig – az előző műtárgynál is alkalmazott – *Harzo Fix*-szel. A festmény felülete ezután lakkbenzinben oldott *Paraloid B 67*-es lakkot kapott, majd az esztétikai helyreállítás a lakkal elkevert, csökkentett kötőanyag-tartalmú *olajfestékkel* készült, beilleszkedő módon.

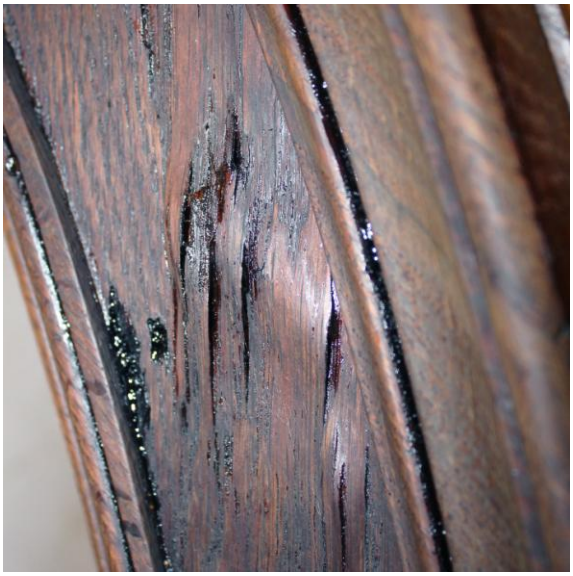
2/11

A díszkeret fenyőmagra ragasztott tölgyfurnéros, tömör tölgy díszítőlécekkel. Szerkezete megfelelő megtartású volt. Utólagosan az ív alatti fakötéseket felszögelt bádoglemezekkel erősítették. A felületet erősen elváltozott lakk- és olajréteg borította. A furnérozás – valószínűleg nedvesség hatására – több helyen elvált az alaptól. A kereten lángformájú égésnyom és szöglyukak vannak. Ezek utalnak leginkább a liturgikus használatra, hiszen gyertyát égettek előtte, illetve virágfüzéreket szögelhettek rá.

2/11: A díszkeret elvált furnérozása súrlófényben
2/12: A díszkeret elvált furnérozása
2/13: Kutatóablak a díszkereten
2/14: Készállapot

5. A díszkeret feltárása 10 %-os kálium-hidroxiddal zajlott. Az elvált furnérozás, illetve a pótlások Palma Fa Vízállóval lettek ragasztva. A kisebb hiányok javítóviasszal lettek tömítve. A felületek felcsiszolását és polírozását követően a keret viaszbevonatot kapott, mely szintén fel lett polírozva.
